# Le saviez-vous?

## Chapeaux d'allumeur GM NAPA Echlin améliorés - 6 et 8 cylindres

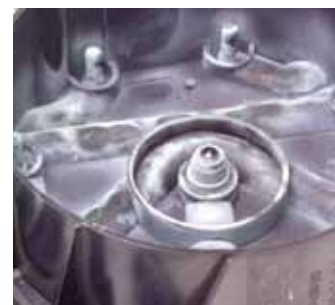
GM a admis depuis longtemps que ses systèmes d'allumage qui utilisent les chapeaux d'allumeur RR207 et RR253 présentent un problème de conception. Les défauts de conception de ces allumeurs GM ont entraîné la corrosion prématurée du chapeau et du rotor ainsi que la défaillance du système d'allumage en raison d'une ventilation inadéquate.

Bornes de laiton corrodées

NAPA Echlin a apporté les modifications suivantes pour pallier le défaut de conception de l'équipement d'origine. Les chapeaux d'allumeur RR207 et RR253 seront désormais dotés de bornes en aluminium. En raison des défauts du carter d'allumeur d'origine et de leur environnement corrosif, l'aluminium permettra, dans ce cas précis, de favoriser une meilleure durée de vie que le laiton. De plus, les chapeaux d'allumeur seront fabriqués à partir d'une formulation spéciale à base de polyester et d'un mélange unique de particules de mica et de fibres de verre. Ces améliorations se traduiront par un rendement supérieur grâce à la résistance diélectrique accrue du chapeau.

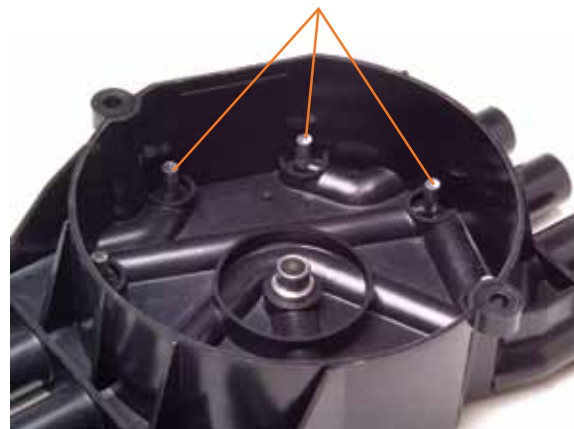
Nouvelles bornes en aluminium
