Défectuosité récurrente de la bobine d'allumage, Jeep 4 L

Défectuosité prématurée ou récurrente de la bobine d'allumage des moteurs de 4 L des modèles Jeep 1991-1993

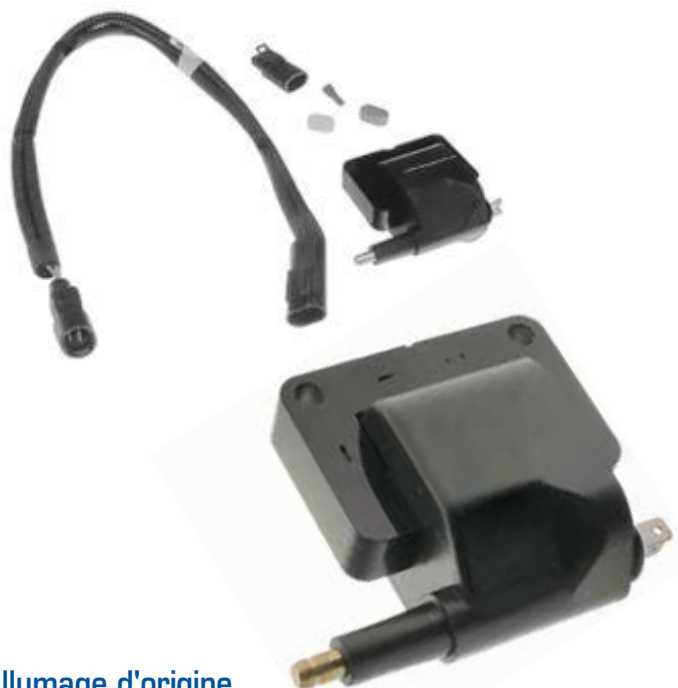
Sur la bobine d'allumage d'origine, qui est semblable aux modèles à noyau électronique de Ford ou de GM, la borne de sortie secondaire est située très près des bornes du circuit primaire. À mesure que le véhicule prend de l'âge, les exigences en kV du système d'allumage secondaire augmentent (plus grand écartement des électrodes, résistance accrue du câblage, etc.). Cette situation augmente également l'appel de courant primaire. Par conséquent, les circuits primaire et secondaire de la bobine d'allumage subissent des contraintes accrues. En plus de causer une défectuosité de la bobine d'allumage, cette situation peut entraîner une défectuosité du module de commande du groupe motopropulseur, car le circuit d'allumage primaire de ces véhicules est contrôlé directement par celui-ci. Daimler, Chrysler et Jeep ont reconnu ce problème en publiant le bulletin technique O8-35-93.

Pour résoudre les problèmes relatifs à la bobine d'allumage d'origine,

NAPA Echlin a conçu un faisceau de bobine d'allumage et de résistance amélioré. Ce nouveau faisceau de résistance permet de réduire considérablement l'accumulation de chaleur dans la bobine d'allumage, ce qui prévient la détérioration de l'isolant et, par conséquent, les défectuosités prématurées. Le numéro de pièce est le IC 409.
