# Le saviez-vous?

## Chapeaux d'allumeur GM NAPA Echlin améliorés - 6 et 8 cylindres

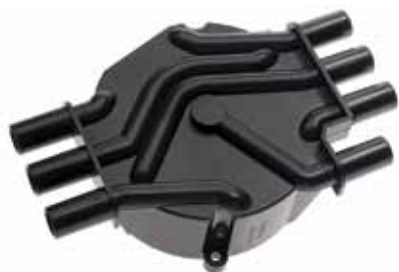
GM a admis depuis longtemps que ses systèmes d'allumage qui utilisent les chapeaux d'allumeur RR207 et RR253 présentent un problème de conception. Les défauts de conception de ces allumeurs GM ont entraîné la corrosion prématurée du chapeau et du rotor ainsi que la défaillance du système d'allumage en raison d'une ventilation inadéquate.

NAPA Echlin a apporté les modifications suivantes pour pallier le défaut de conception de l'équipement d'origine. Les chapeaux d'allumeur RR207 et RR253 seront désormais dotés de bornes en aluminium. En raison des défauts du carter d'allumeur d'origine et de leur environnement corrosif, l'aluminium permettra, dans ce cas précis, de favoriser une meilleure durée de vie que le laiton. De plus, les chapeaux d'allumeur seront fabriqués à partir d'une formulation spéciale à base de polyester et d'un mélange unique de particules de mica et de fibres de verre. Ces améliorations se traduiront par un rendement supérieur grâce à la résistance diélectrique accrue du chapeau.
