Problèmes relatifs au distributeur des moteurs Vortec de GM

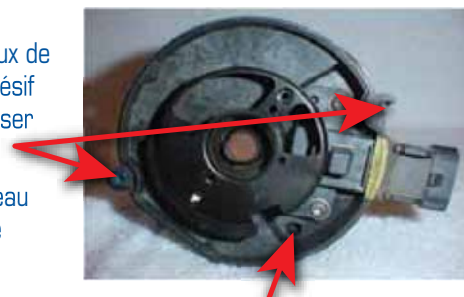
1. Problème : La base du distributeur des moteurs Vortec de GM est faite de plastique. Les vis de fixation du chapeau de distributeur utilisent un adhésif frein-filet. Les chapeaux de rechange NAPA Echlin sont fournis avec de nouvelles vis qui utilisent également un adhésif frein-filet. Les pattes de fixation qui se trouve sur la base du distributeur peuvent se briser très facilement si les nouvelles vis sont forcées dans l'ancien adhésif Loctite durci.

Solution : Toujours inspecter la base du distributeur avant d'installer un nouveau chapeau de distributeur. Enlever l'ancien adhésif Loctite qui se trouve sur les filets des pattes de fixation et penser à réutiliser les anciennes vis de fixation du chapeau de distributeur.

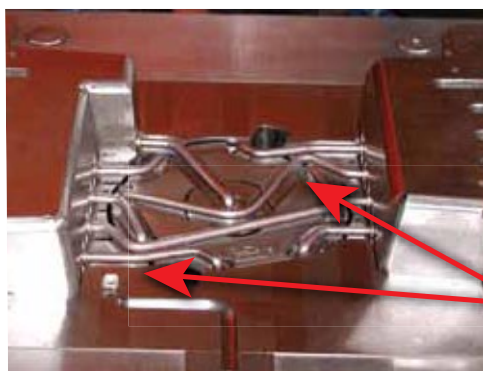
Conducteurs NAPA Echlin préparés pour le processus de moulage par injection

- Le chapeau de distributeur d'origine est fait à partir de matériaux moins chers. Il présente un risque accru de brûlures perforantes entre les bornes en raison d'une faible résistance diélectrique.
 - Le chapeau NAPA Echlin utilise un alliage exclusif de polyester, de mica et de fibres de verre afin d'offrir une résistance diélectrique accrue de plus de 31 %.
- Avantage :** Durée de vie et performance accrues, car la tension secondaire augmente à mesure que les bougies d'allumage et les fils s'usent.
- Des brûlures perforantes se forment sur le chapeau d'origine, aux endroits où les conducteurs sont à proximité.

Solution : NAPA Echlin utilise un processus de moulage par injection unique pour empêcher la distorsion des bornes ainsi qu'un matériau doté d'une résistance diélectrique plus élevée que celle du matériau d'origine. Notre alliage exclusif de polyester, de mica et de fibres de verre offre une résistance supérieure aux brûlures perforantes et aux pertes de tension de plus de 31 % par rapport au matériau d'origine.
